Вадим МЕНДЕРЕЦЬКИЙ, Володимир МИСЬКО, Станіслав ПРИДЕТКЕВИЧ

## ПРОЯВИ НЕСПРИЯТЛИВИХ ГЕОГРАФІЧНИХ ПРОЦЕСІВ В МЕЖАХ СМОТРИЦЬКОГО КАНЬЙОНУ м. КАМ'ЯНЦЯ-ПОДІЛЬСЬКОГО

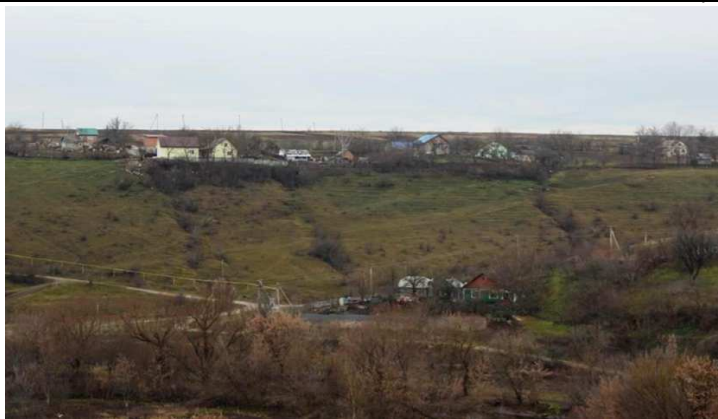
*Лінійна ерозія* включає схилові процеси під дією антропогенної діяльності і тимчасових водних потоків, які утворюють борозни, промивини, яри. Біланівська набережна характеризується розвинутою системою ярів, які опускаються до заплави річки в результаті діяльності тимчасових водних потоків, під час інтенсивних атмосферних опадів, зливових дощів, танення снігу (рис. 1).

Рис. 1. Прояви лінійної ерозії в районі Біланівської набережної

Оскільки відсутні зливово каналізаційна система чи відвідні канали, води рухаються вздовж вулиць з твердим покриттям, і спрямовуються до річки. Цьому сприяє форма рельєфу (крутизна схилу складає  $5-15^\circ$ ).

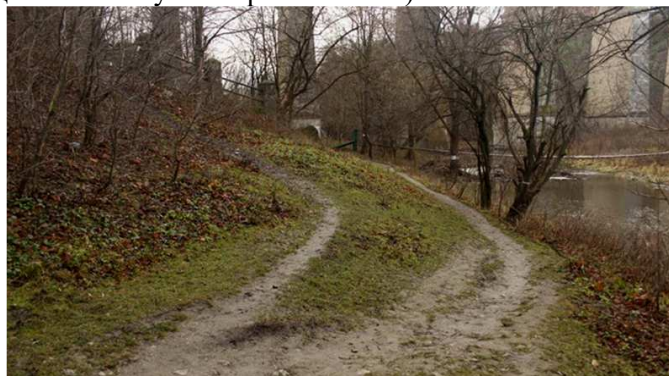
Населення міста та навколишніх сіл, що прилягають до Смотрицького каньйону, постійно використовують для свого переміщення (на велосипедах, автомобілях, гужовому транспорті) схили й прируслові тераси річки. На схилах можна спостерігати вертикальні, горизонтальні та рельєфні транспортні мережі (рис. 2).

Рис. 2. Транспортна ерозія на лівому березі р. Смотрич (біля Новопланівського мосту)

Інтенсивність використання таких мереж призводить до деградації рослинного покриву, руйнування ґрунту та руйнування материнської вапнякової породи.

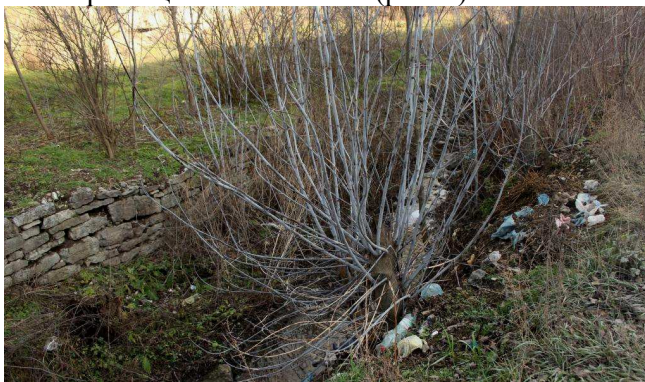
Рослинний покрив території постійно зазнає впливу низки негативних антропогенних чинників: випасання, викошування; безпосереднього знищення декоративних дикорослих видів, лікарських рослин тощо; нерегульованої рекреації; видобутку вапняку кар'єрним методом; екологічно необґрунтованого будівництва різних об'єктів, зокрема, доріг, будинків; а також засмічення побутовим сміттям (рис. 4).

Рис. 4. Побутове сміття на Польських фільварках (правий берег р. Смотрич)
